**Pohjois-Karjalan rakennus-
perinneyhdistys Rappänä ry.**

Kino Karjala – Vanha Jokela -kiinteistökokonaisuutta koskevia huomioita

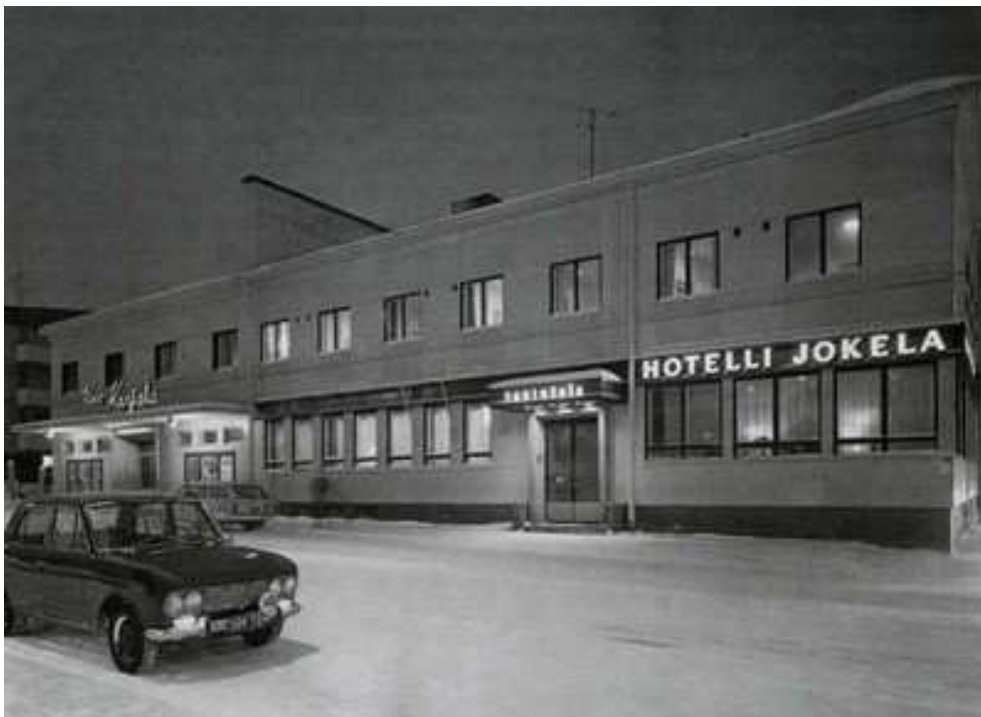
Talvinen yleiskuva vuosikymmenten takaa [Lähde: http://soundcloud.com/radio_oifm/kulttuuriravintola-jokelasta]

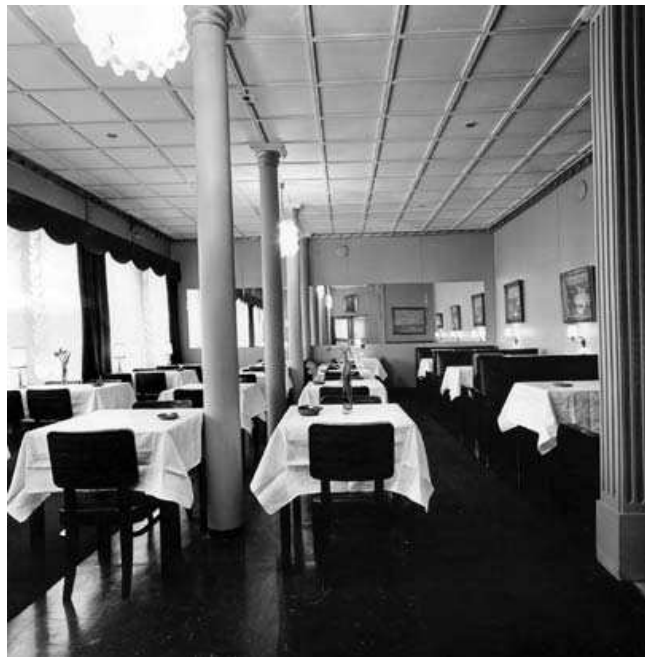
Hotelli-ravintolan ruokasali nykytilassaan? Ei vaan 1960-luvun asussa. [Lähde: http://www.ravintolawanhajokela.fi/valokuvat/historia_valokuva_3.htm]

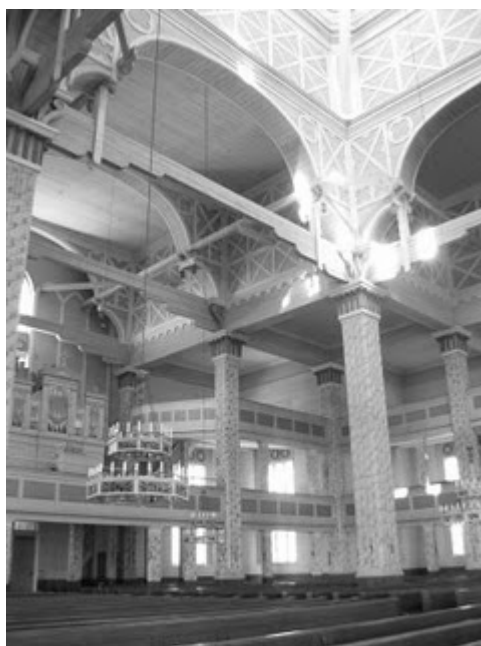
Hotelli-ravintolasta tehdyssä kuntoarviossa oli joissakin välipohjan kannatinpalkeissa todettu painumia. Tiedusteltaessa asiaa rakennusrestaurointiin erikoistuneelta arkkitehti Hannu Puuruselta tämä tähdensi, että taipumia on kaikissa vanhoissa puurakennuksissa. Niiden mahdollinen korjaustarve vaatii tarkempia selvityksiä ja rakenteiden avaamista (tämä tuo-

Puulle taipuminen on luontaista. Esimerkiksi puukirkoista voi löytää taipuneita hirsipalkkeja [Lähde: http://kerimaenkirkolla.blogspot.com/2009_05_01_archive.html]

daan esiin myös kuntotutkimuksen raportissa). Niin haluttaessa taipuneet palkit voidaan tukea väliaikaisesti.

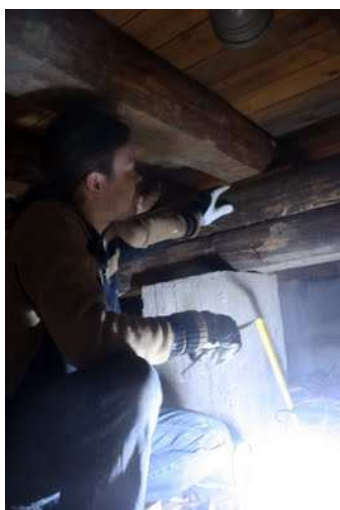
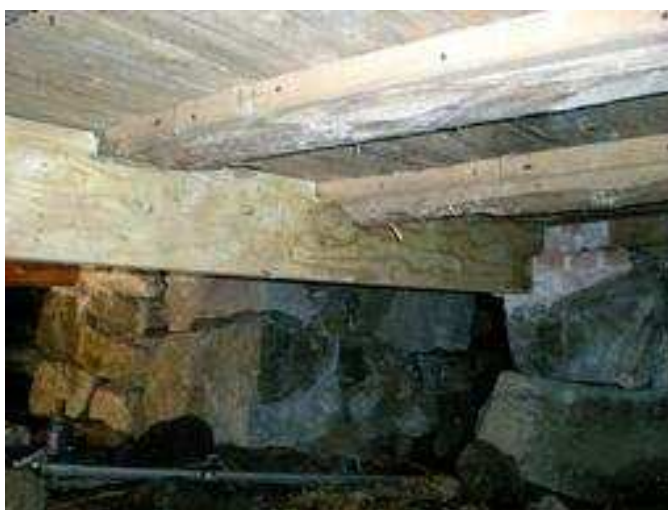
Oikea kuva: Lattiarakenteita voi parsia kuntoon myös alhaalta päin. Vasen kuva: vioittunut palkki on vaihdettu. [Lähteet: <http://www.wix.com/maugenet/remontix#!referenssit/vstc2=sivu-5>; http://varpanen.blogspot.com/2011_05_01_archive.html]

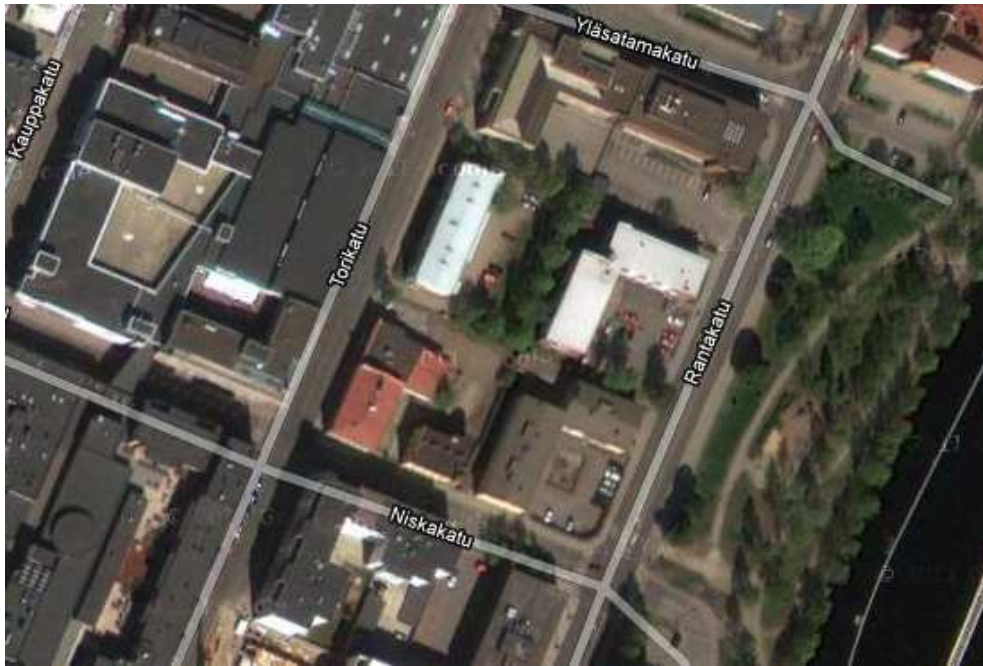
Kuva 1. Kino Karjala – Vanha Jokela -kiinteistökokonaisuuden sijainti osana kaupunkikuvaa

Kohde sijaitsee Niskakadun ja Torikadun kulmauksessa. Hotelli-ravintola Vanha Jokela sijaitsee kadunkulmasta Yläsatamakadun suuntaan (kokonaan punainen peltikatto). Kino Karjalan kiinteistö on poikittain ravintolasiiven jatkeena (katua vasten musta huopakatto, jatko-osassa punainen peltikatto). Palomuuuri heittää varjon elokuvateatterin katolle.

Ilmakuva kohteesta [Lähde: Google Maps (Luettu 16.10.2011)]

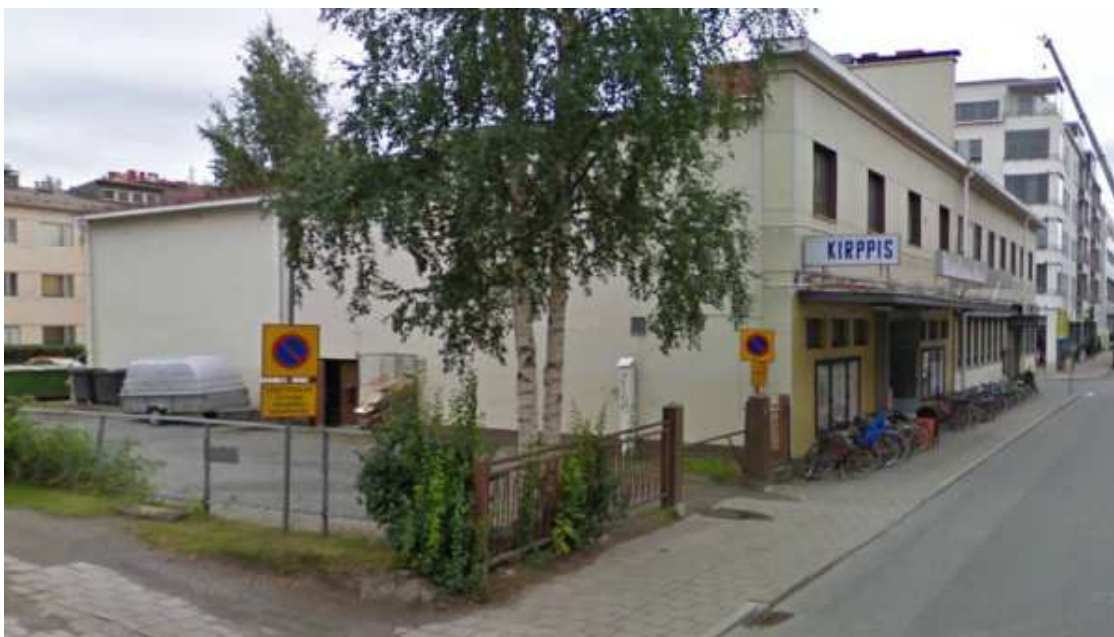
Kuva 3. Entisen Kino Karjalan siipi

Näkymä Yläsatamankadun suunnasta. Kino Karjalan elokuvakatsomon katto laskeutuu sisäpihalle päin. Varapoistumistie näkyy liikennemerkkin vieressä. Katon kadunpuoleinen pää on mustaa huopakatetta. Sisäpihan puolella on peltikate. Huopakatteen kunto olisi pikimmiten tarkistettava.

Elokuvateatterin sivuprofilili. [Lähde: Google Maps (luettu 16.9.2011)]

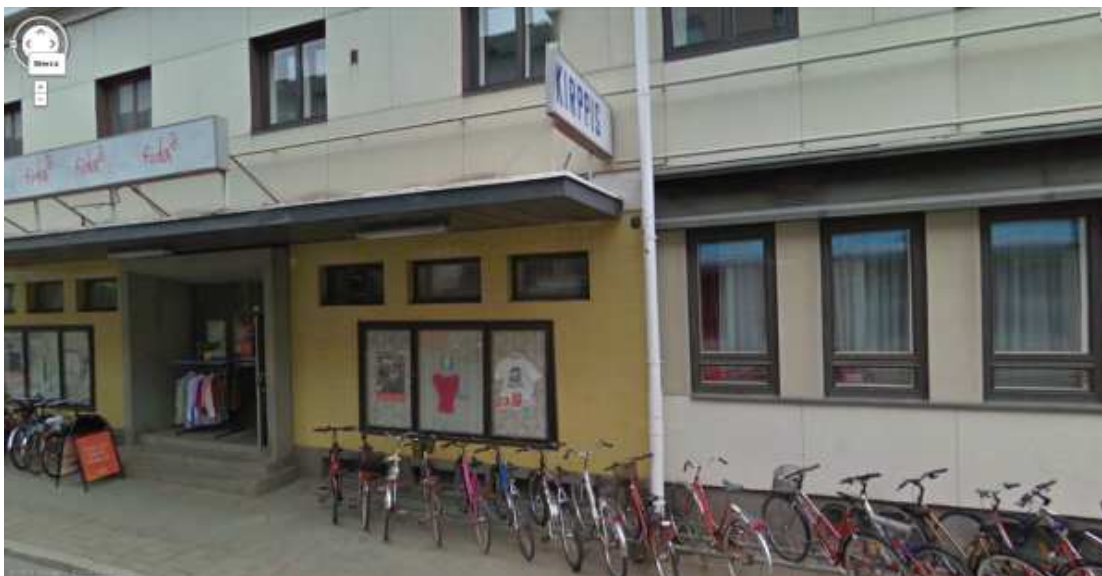
Kuva 4. Näkymä Torikadun suunnalta

Vaikka elokuvateatteri ja hotelli-ravintola on rakennettu samaan aikaan, kivirakennuksen ja hirsirunkoisen rakennuksen raja erottuu helposti. Kino-Karjalan kiviseinä on syöksyrännistä vasempaan. Elokuvateatterin sisäänkäynti on säilynyt ennallaan ja jopa elokuvajulisteiden lasikot ovat vielä paikallaan. Lipan alapuolella oleva seinä on laatoitettu. Vanhan Jokelan hirsirunkoinen seinä on syöksyrännistä oikeaan. Kiinteistö on pinnoitettu mineriittilevyllä arvatenkin 1960-luvulla. Levyn alta löytyy alkuperäinen rappauspinta.

Elokuvateatterin sisäänkäynti [Lähde: Google Maps]

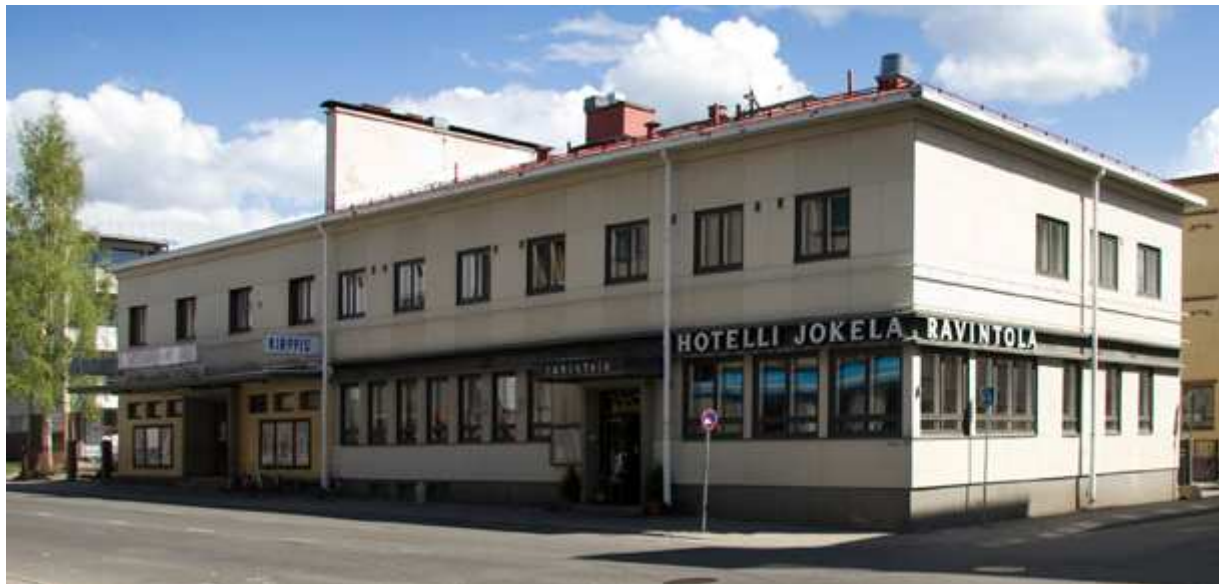
Kuva 5. Vanhan Jokelan siipi

Kiinteistökokonaisuus Niskakadun ja Torikadun risteuksen yli kuvattuna. Vanhoille puukaupungeille ominaiseen tapaan rakennuksen osat on erotettu palomuurilla toisistaan. Muurin tarkoitus oli rajoittaa tulipalon aiheuttamat vahingot vähimpään mahdolliseen. Räystäslinjat ovat suoria. Rakennuksen ulkonäkö on seinäpinnoitetta lukuun ottamatta säilynyt ennallaan.

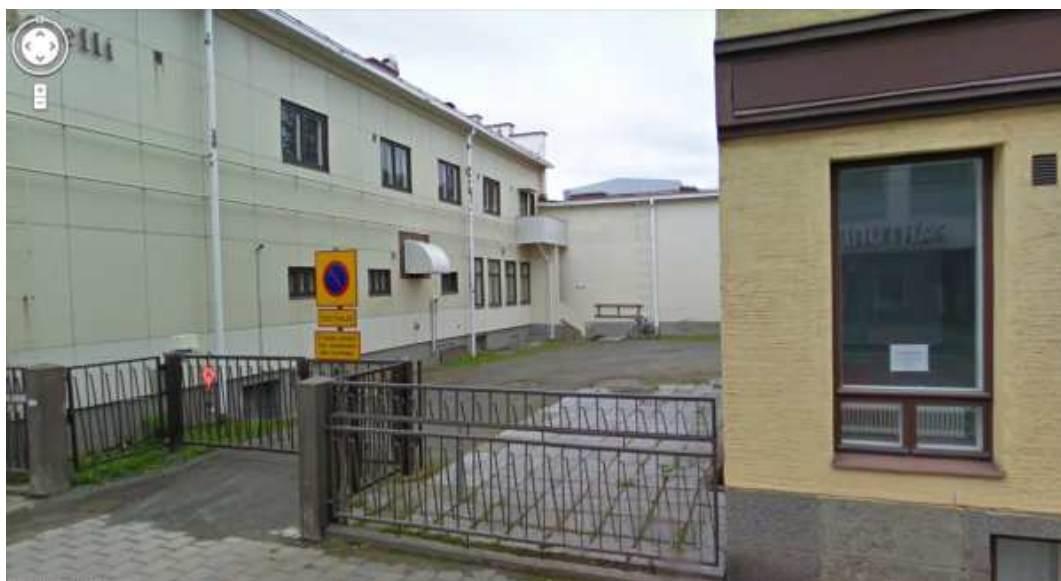
Kuva 6. Näkymä Niskakadun suunnalta

Takapihan nurkkauksessa on hotellin sisäänkäynti, josta oikeaan jatkuu elokuvateatteri katsomo-osa. Sisäänkäynnistä kadulle päin on alakerrassa keittiön ikkunat ja yläkerrassa hotellihuoneiden ikkunoita. Sisäpihan puolella on kaksi kellareihin johtavaa ovea. Etummaisena vieressä oleva ovi johtaa kellariin, jonka seinät muodostuvat kivilatomuksista. Taaempi, keittiön ikkunan alapuolella oleva ovi avautuu betonirakenteiseen kellariin.

Hotelli-ravintola ja elokuvateatteri takapihan puolelta kuvattuna [Lähde: Google Maps]

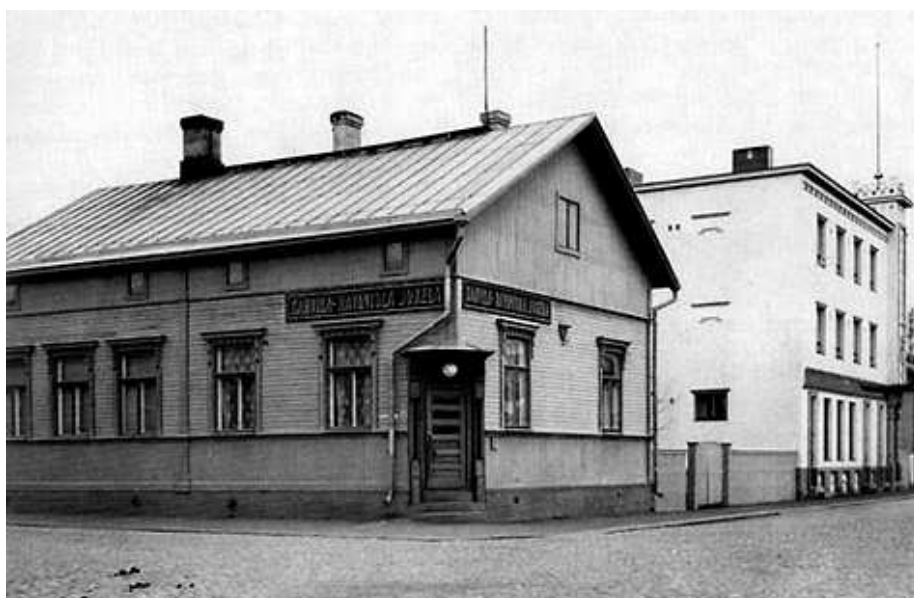
Kuvat 7 ja 8. Se kaikkein vanhin Jokela

Oheisessa kuvassa on Kahvila-Ravintola Jokela 1930-luvun loppupuolen asussaan. Kivijalan tuuletusluukut ovat samoilla kohdilla kuin nykyäänkin. Kulmauksen ikkuna-aukkoja on suurennettu, muuten ikkunajako on ennallaan.

Kahvila-Ravintola Jokela aloitti toimintansa vappuna 1934. [Lähde <http://www.ravintolawanhajokela.fi/>]

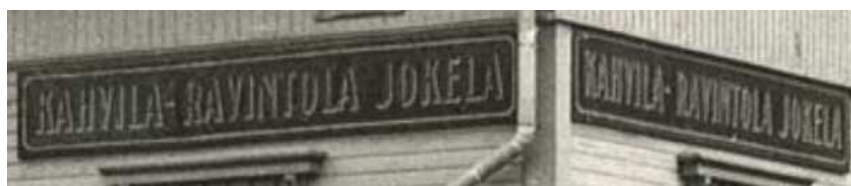
Jokelan nimi on luettavissa rakennuksen mainoskilvestä. Ravintolatoiminnan alku sijoittuu siten aikaan ennen laajennusosan valmistumista.

Alkuperäinen Kahvila-Ravintola Jokela jäi laajennuksen sisään. Alla olevaan kuvaan on piirretty katujen kulmauksessa sijainneen rakennuksen ääri viivat. Osa alkuperäisen hirsitalon rakenteista on yhä edelleen näkyvissä ravintolan sisätiloissa.

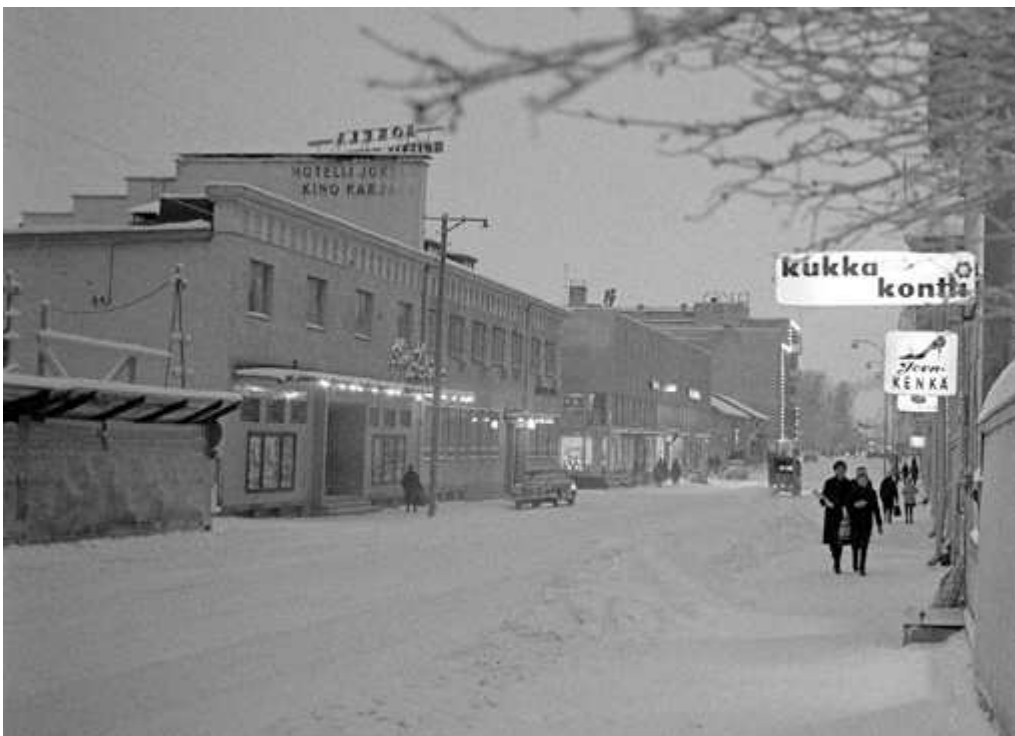
Suunnittelija on taitavasti niveltänyt rakennuspaikalla valmiina olleen puurakennuksen osaksi isompaa kokonaisuutta. Kino Karjala – Vanha Jokela -rakennuskompleksissa voikin nähdä sotia edeltävän ajan funkiksen pelkistetyn muotokielen. Rappaus katonrajan ornamentteineen viimeisteli julkisivusta yhtenäisen ja komean kokonaisuuden.

Pinnoitetta lukuun ottamatta ennallaan [Lähde: Museovirasto (Luettu 16.10.2011)]

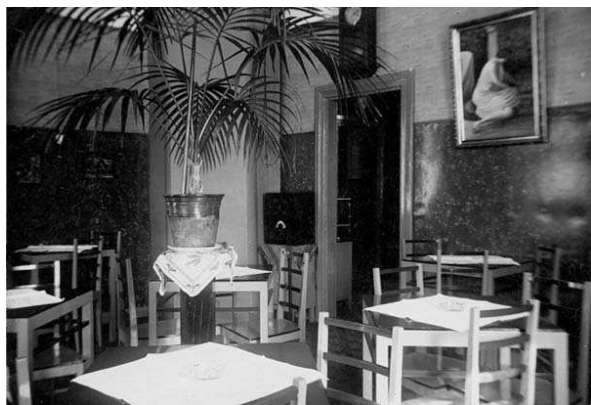
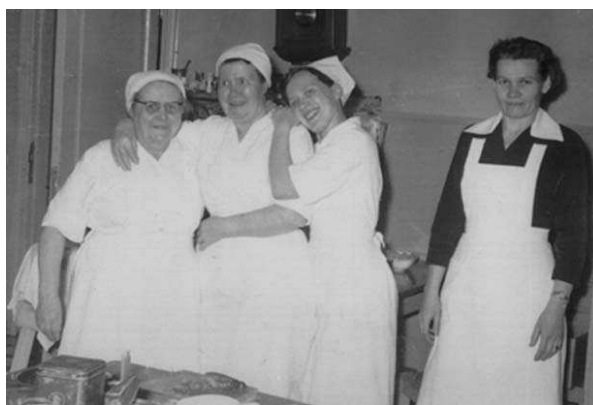
Kuvat 11 ja 12. *Elävää historiaa*

Ravintola Jokelan interiööri ja keittiöhenkilökuntaa vuosikymmenten takaa. [Lähde <http://www.ravintolawanhajokela.fi/>]
